Nama : Yohanes Tan
NPM : 270110200120
Kelas : B

Tugas Mandiri Pekan Kuliah Lapangan

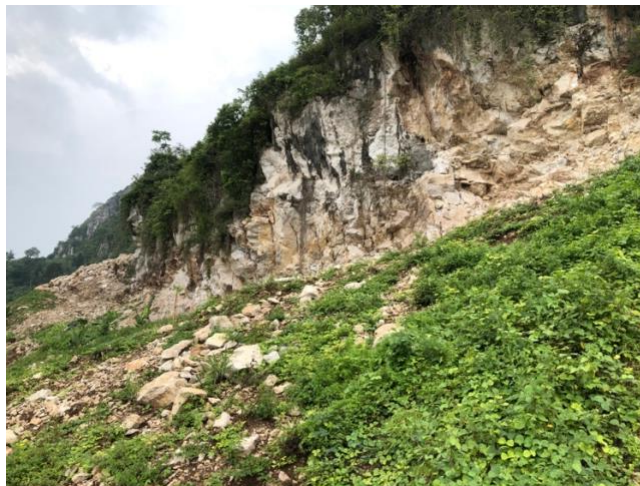
Lokasi : Area Tambang Blok Gunung Guha Kp. Cigaronggong,
Desa Cihea Kecamatan Haurwangi Kabupaten Cianjur.
Koordinat : 6°52'18.0" S, 107°19'30.2"
Elevasi : 457.98 m

1. Tertimpa bongkahan batu gamping

Proses dari pengambilan batu gamping melibatkan pemecahan yang menghasilkan banyak rekahan pada dinding batuan gamping sehingga jika kita melakukan aktifitas di bawah lereng tersebut sangat beresiko untuk tertimpa batu gamping jika batuan tersebut sudah tidak kuat menahan beban akibat adanya rekahan. Pengendalian resiko yang dapat dilakukan yaitu penggunaan APD berupa Helm safety dan Sepatu safety.
