Nama : Rizky Firmansyah
NPM : 270110200018
Kelas : B

Identifikasi Potensi Bahaya di Blok Gunung Guha
sebagai Lokasi Kuliah Lapangan Geologi Sumber Daya Mineral

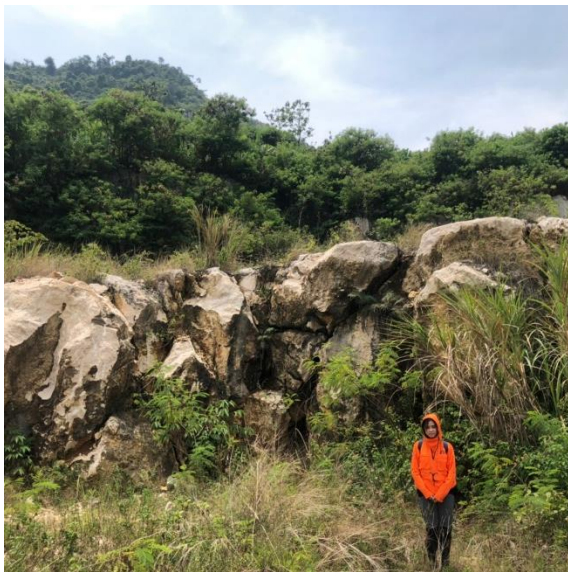
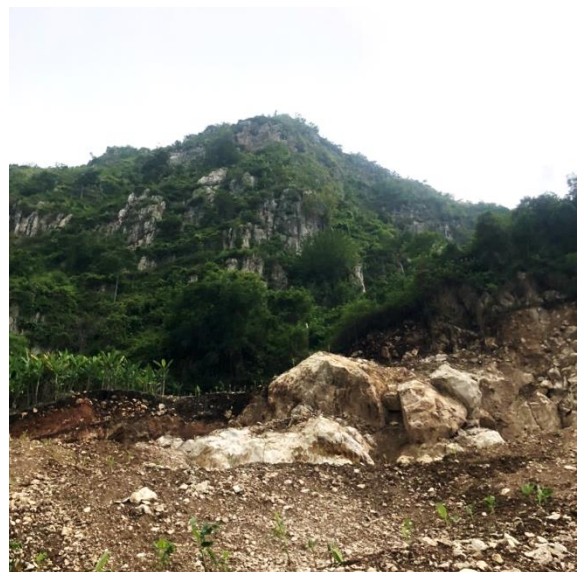
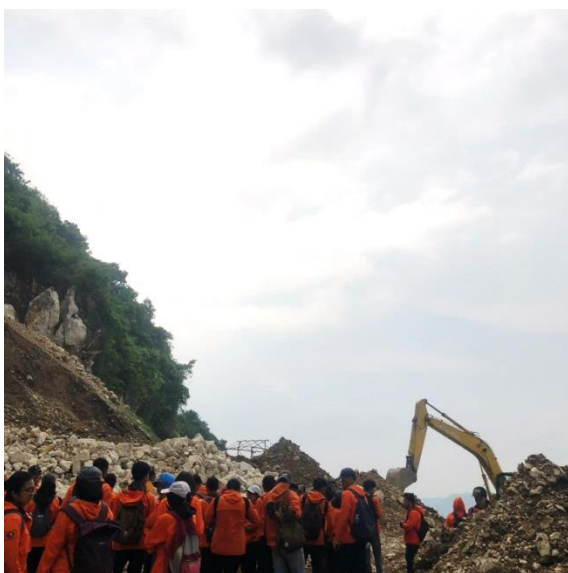
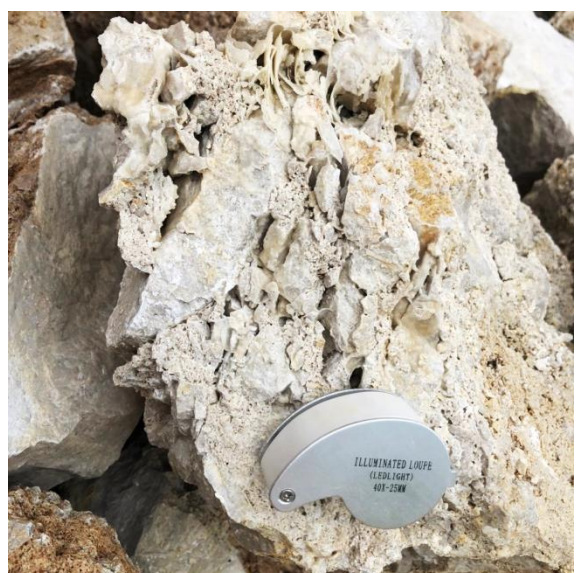
Gambar 1 (Lokasi kuliah lapangan)

Lokasi penelitian merupakan bagian dari bentang alam perbukitan karst yang erat kaitannya dengan kelimpahan batugamping. Bentuk ini menyertakan banyak proses pelarutan yang diawali oleh pembentukan H_2CO_3 oleh larutan CO_2 dalam air. H_2CO_3 yang tidak stabil selanjutnya terurai menjadi H dan HCO_3 . Ion H inilah yang selanjutnya menguraikan CaCO_3 menjadi Ca dan HCO_3 melalui persamaan berikut.

Proses pelarutan memicu longsoran permukaan batuan. Peristiwa ini didukung oleh pemanfaatan lahan karst di Gunung Guha yang semakin harinya semakin meningkat sehingga menimbulkan degradasi lingkungan sebagai faktor lain pemicu terjadinya tanah longsor. Longsoran dikontrol pula oleh musim, kemiringan lereng, jenis tanah, dan litologi lereng. Pada dasarnya, longsoran batuan akan terjadi pada suatu tubuh batuan yang bersifat kedap air, seperti di perbukitan karst berkemiringan curam hingga terjal dengan kontrol hujan tinggi. Jenis longsoran yang mungkin terjadi dapat berupa pergerakan blok ketika perpindahan batuan yang bergerak pada bidang gelincir berbentuk rata atau runtuh batu ketika sejumlah besar batuan atau material lain bergerak ke bawah dengan cara jatuh bebas.

Tidak adanya vegetasi berakar kuat di kawasan karst menambah probabilitas terjadinya tanah longsor. Ibnu Maryanto (dalam Apriyanto et al., 2019: 2) menuturkan bahwa memang kawasan karst merupakan daerah yang sangat tidak menguntungkan bagi kebanyakan tumbuhan. Terlihat dari kondisi tanah yang tipis, unsur hara dan air yang sangat terbatas, serta cuaca yang kurang bersahabat. Infiltrasi pada lereng dengan tutupan vegetasi rendah menyebabkan potensi longsor yang lebih besar sebab berdampak pada peningkatan aliran permukaan yang mengikis dan mengganggu stabilitas permukaan.
