Identifikasi Potensi Kebencanaan Pada Lokasi Kuliah Lapangan Geologi Sumber Daya Mineral

Lokasi kuliah lapangan Geologi Sumber Daya Mineral berada di blok Gunung Guha, Desa Cihea, Kecamatan Haurwangi, Kabupaten Cianjur, dengan batuan penyusunnya merupakan batugamping. Terdapat tiga lokasi yang dilakukan pengamatan, lokasi 1 berada pada koordinat $6^{\circ}52'05.1''$ LS $107^{\circ}19'52.1''$ BT. Sedangkan lokasi 2 berada pada koordinat $6^{\circ}52'16.3''$ LS, $107^{\circ}19'34.5''$ BT. Dan lokasi 3 berada pada koordinat $6^{\circ}52'18.1''$ LS $107^{\circ}19'30.2''$ BT. Kegiatan lapangan ini dilakukan pada tanggal 5 November 2022 sekitar pukul 12.00 WIB dengan kondisi cuaca cerah.

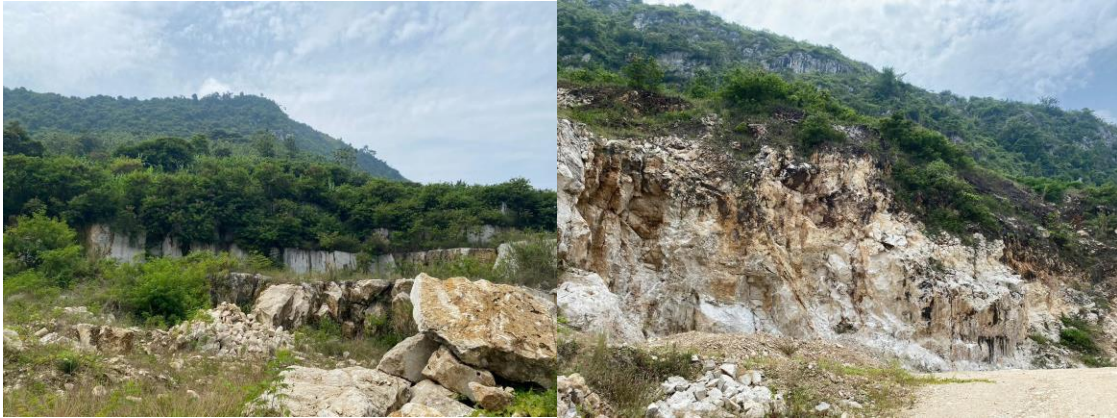
Gambar 1.1 Lokasi Pengamatan 1 dan 3

Pada lokasi 1 ditemukan batugamping kristalin yang tidak tampak terlihat tekstur pengendapan serta adanya batugamping merah dengan warna yang khas berupa warna merah. Lalu pada lokasi 2 ditemukan batugamping yang memiliki ciri berupa tekstur pengendapan tidak teramati sehingga termasuk kedalam batugamping kristalin. Sedangkan pada lokasi 3 banyak ditemukan fosil-fosil hewan laut seperti foraminifera besar yang menandakan bahwa lingkungan pengendapannya berupa laut dangkal dan juga pada lokasi ini terdapat sesar naik. Batugamping pada lokasi kuliah lapangan termasuk ke dalam Formasi Rajamandala yang berumur Oligosen. Batuan ini dapat mengindikasikan lingkungan pengendapan laut dangkal.

Lokasi kuliah lapangan merupakan lokasi pertambangan batugamping, yang mana hal ini menunjukkan bahwa lokasi ini tersusun atas formasi gamping yang erat dengan peristiwa karstifikasi dan juga potensi kebencanaan geologi. Proses karstifikasi atau pelarutan dapat memicu longsoran permukaan batuan. Oleh karena itu, salah satu bencana yang dapat terjadi di lokasi ini adalah bencana longsor. Longsor di daerah ini dapat terjadi bukan hanya karena aktivitas pertambangan secara terus menerus, tetapi juga didukung oleh adanya curah hujan tinggi dan juga pada batuan kedap air yang memiliki kemiringan lereng sedang maupun terjal. Penyebab longsor juga didukung oleh sifat fisik batugamping yang mudah larut dalam air, maka sangat mudah sekali membentuk rongga-rongga bahkan gua-gua sehingga potensi untuk amblas dapat terjadi. Potensi longsoran berupa jatuhan batuan paling tinggi berada pada lokasi 3 dikarenakan memiliki kemiringan yang cukup terjal dengan terlihat adanya indikasi sesar naik.
