TUGAS MANDIRI PEKAN KULIAH LAPANGAN

KEBENCANAAN GEOLOGI

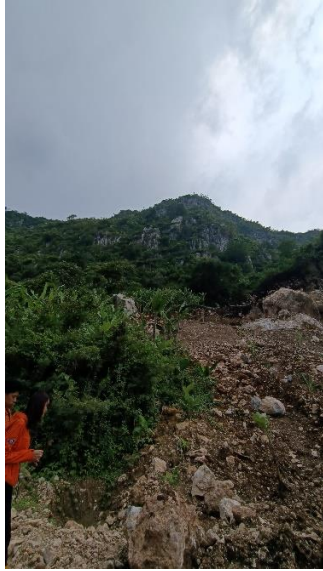
Gambar 1 Bentangalam dari Lokasi 2

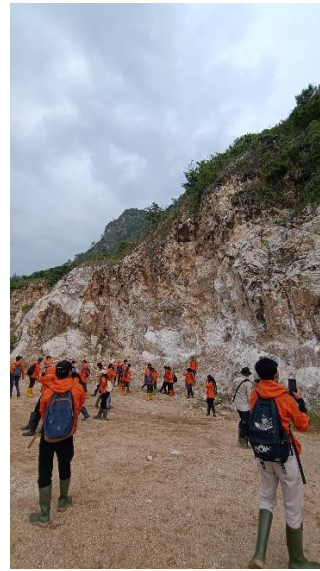
Gambar 2 Lokasi 3

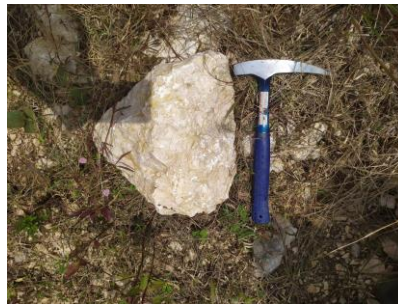
Gambar 3 Batugamping Kristalin

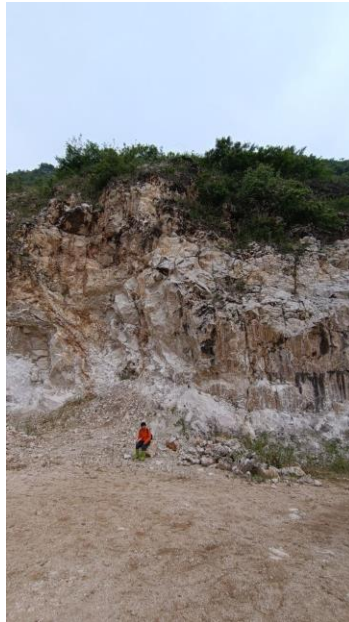
Gambar 4 Potensi Longsor Lokasi 3

Potensi longsoran berupa jatuhan batuan paling tinggi berada pada lokasi 3 dikarenakan memiliki kemiringan yang cukup terjal dengan terlihat adanya indikasi sesar naik berupa cermin sesar, serta sedikit sekali ditanami vegetasi dengan akar kuat di bagian atas tebing atau perbukitan tersebut..
