Tugas Identifikasi Potensi Kebencanaan Geologi

Objek Kuliah Lapangan

Identifikasi Potensi Kebencanaan Geologi

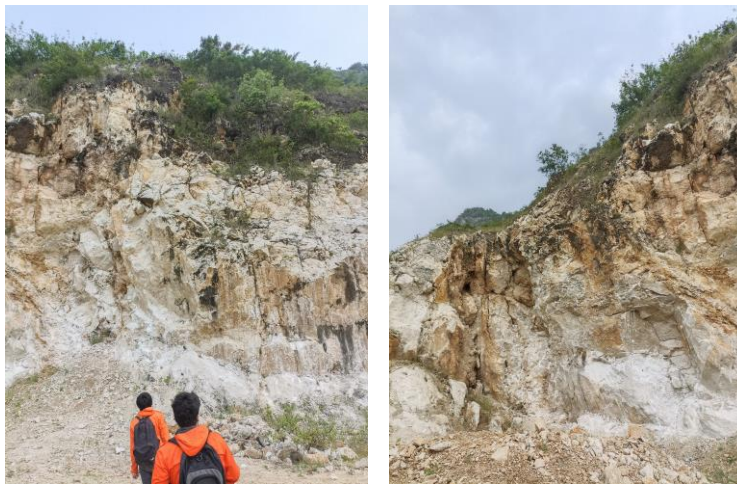
Pada saat dilakukan pengamatan di lokasi 3 kuliah lapangan, yakni lokasi tambang yang terletak pada koordinat $6^{\circ}52'18.1''$ S, $107^{\circ}19'30.2''$ E, terdapat singkapan batugamping yang terbentang sangat luas dilokasi, memiliki kemiringan lereng curam dan terjal, batugamping tersebut telah dilakukan penambangan oleh perusahaan setempat dan meninggalkan jejak-jejak bekas tambang yang berpotensi dapat menimbulkan bencana, bencana yang berpotensi membahayakan tersebut adalah tanah longsor.

Gambar 1.5 Kawasan Potensi Longsor

Jenis tanah longsor yang memungkinkan terjadi di daerah kuliah lapangan tersebut adalah longsoran pergerakan blok, longsoran pergerakan blok merupakan perpindahan batuan yang bergerak pada bidang gelincir berbentuk rata. Longsoran ini disebut juga longsoran translasi blok batu.

Penyebab terjadinya tanah longsor pada prinsipnya terjadi bila gaya pendorong pada lereng lebih besar daripada gaya penahan. Gaya penahan umumnya dipengaruhi oleh kekuatan batuan dan kepadatan tanah. Sedangkan gaya pendorong dipengaruhi oleh besarnya sudut lereng, air, beban serta berat jenis tanah batuan. Lalu pada kawasan tambang ini jarang ditemukan vegetasi yang mengakar hingga dalam tanah, dikarenakan kondisi geologi dan tanah pada lokasi ini tidak memungkinkan untuk tumbuhnya tanaman-tanaman lebat dan berakar kuat.

Dengan demikian, diperlukan langkah mitigasi ataupun bentuk antisipasi agar potensi bencana tersebut dapat diminimalisir dampak yang dapat ditimbulkan, sehingga tidak akan menimbulkan korban jiwa, diperlukan kerja sama dari berbagai pihak, agar hal-hal antisipasi tersebut dapat terealisasi.
