Tugas : Pekan Kuliah Lapangan

## **Identifikasi Potensi Kebencanaan Geologi Di Lokasi Kuliah Lapangan**

Kuliah lapangan dilaksanakan di Blok Gunung Guha Kp. Cigaronggong, Desa Cihea Kec. Haurwangi Cianjur. Kuliah lapangan ini difokuskan untuk memahami materi kuliah Geologi Sumber Daya Mineral. Blok Gunung Guha berada pada titik koordinat  $6^{\circ}52'15.4''S$   $107^{\circ}19'35.6''E$  dan kegiatan kuliah lapangan ini dilaksanakan pada hari Sabtu, 5 November 2022 pukul 11.25 WIB dengan cuaca cerah.

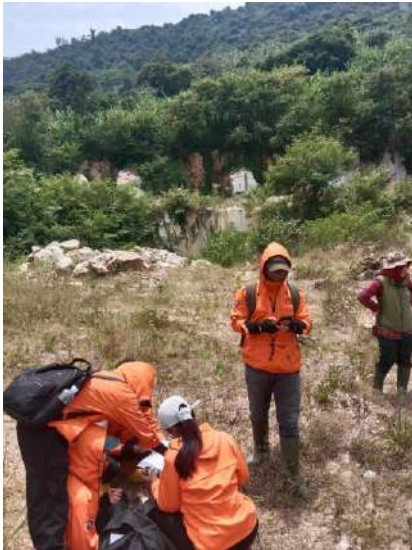
Pada lokasi pertama merupakan bekas daerah tambang gamping yang mana terdapat banyak blok blok gamping hasil pemotongan. Blok blok gamping tersebut juga berpotensi menjadi bencana geologi berupa tanah longsor tipe pergerakan blok.

Dengan demikian, diperlukan langkah mitigasi ataupun bentuk antisipasi agar potensi bencana tersebut dapat diminimalisir dampak yang dapat ditimbulkan, sehingga tidak akan menimbulkan korban jiwa, diperlukan kerja sama dari berbagai pihak, agar hal-hal antisipasi tersebut dapat terealisasi.

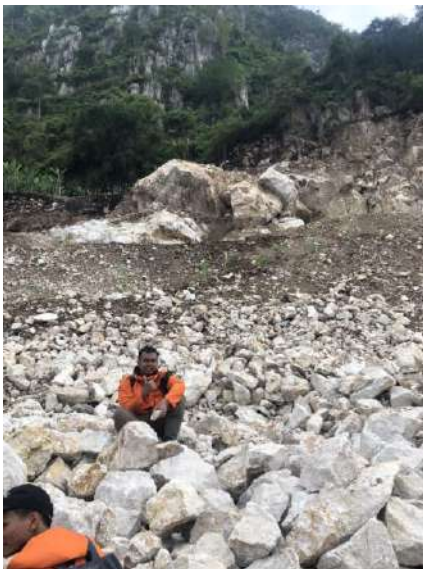
Pada lokasi kedua juga banyak terdapat blok blok gamping serta masih terdapat proses penambangan potensi bencana yang mungkin terjadi adalah tanah longsor tipe pergerakan blok.
