TUGAS MANDIRI

RESUME KULIAH LAPANGAN

Kuliah lapangan Geologi Sumber Daya dan Mineral dilaksanakan pada 5 November 2022 di blok Gunung Guha, Kp. Cigaronggong, Desa Cihea, Kecamatan Haurwangi, Kabupaten , Jawa Barat dengan tiga lokasi yang berbeda.

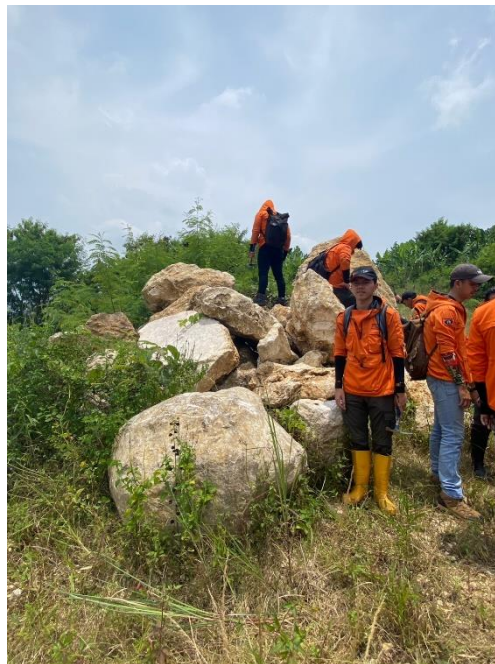
Lokasi 1

Lokasi pertama berada pada koordinat $6^{\circ}52'6''$ S, $107^{\circ}19'52.2''$ E dan terletak pada elevasi 516 mdpl. Lokasi ini didominasi oleh batugamping sekunder dengan kandungan ca 98%-100% dan telah mengalami pengkristalisasi sehingga ditemukan banyak mineral pengotor. Potensi kebencanaan yang ada di lokasi pertama ini adalah kemungkinan terjadinya longsor batuan dimana batugamping yang ada di lokasi ini memiliki resiko mengalami jatuhnya karena sudah tidak dapat menahan beban sehingga pengendalian resiko atau pencegahan yang dapat dilakukan adalah dengan memakai helm safety dan juga sepatu safety.

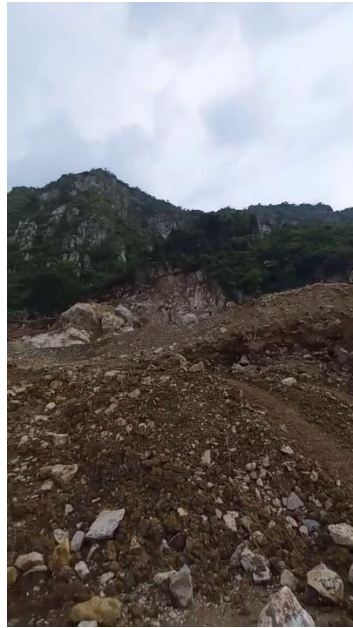
Lokasi 2

Lokasi kedua berada pada koordinat $6^{\circ}52'27.3''$ S, $107^{\circ}19'34.5''$ E dengan elevasi 468 mdpl. Lokasi ini juga didominasi oleh batugamping dengan mineral berbentuk botryoidal seperti anggur. Potensi kebencanaan yang dapat terjadi pada lokasi ini adalah longsor yang disebabkan karena aktivitas pertambangan, adanya curah hujan karena batugamping memiliki sifat yang mudah larut dalam air sehingga mudah terbentuk rongga yang akan menyebabkan ambles, serta kemiringan lereng yang terjal dan tidak adanya vegetasi dengan akar yang kuat. Oleh karena itu, pengendalian resiko atau pencegahan yang dapat dilakukan adalah dengan memakai helm safety dan juga sepatu safety.

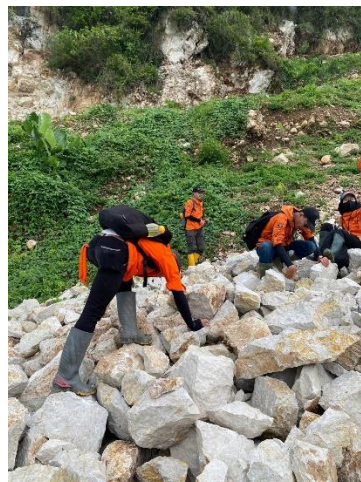
Lokasi 3

Lokasi ketiga berada pada koordinat $6^{\circ}52'17.5''$ S, $107^{\circ}19'30.2''$ E yang didominasi oleh batugamping yang mengandung fosil yaitu fosil foraminifera bentonik besar dan beberapa fosil cangkang. Pada lokasi ini, ditemukan adanya struktur cermin sesar. Potensi kebencanaan yang ada di lokasi ini adalah longsor batuan yang didukung oleh kemiringan lereng yang terjal dan curah hujan yang tinggi juga litologi batuan yang merupakan Kawasan karst (kedap air) sehingga pelarutan batugamping sangat mungkin terjadi dan akan berpotensi longsor serta adanya potensi gempa melihat dilokasi ini terdapat struktur cermin sesar.
