Tugas : Pekan Kuliah Lapangan

## **Identifikasi Potensi Kebencanaan Geologi Di Lokasi Kuliah Lapangan**

Kuliah lapangan dilaksanakan di Blok Gunung Guha Kp. Cigaronggong, Desa Cihea Kec. Haurwangi Cianjur. Kuliah lapangan ini difokuskan untuk memahami materi kuliah Geologi Sumber Daya Mineral. Blok Gunung Guha berada pada titik koordinat  $6^{\circ}52'15.4''S$   $107^{\circ}19'35.6''E$  dan kegiatan kuliah lapangan ini dilaksanakan pada hari Sabtu, 5 November 2022 pukul 11.25 WIB dengan cuaca cerah.

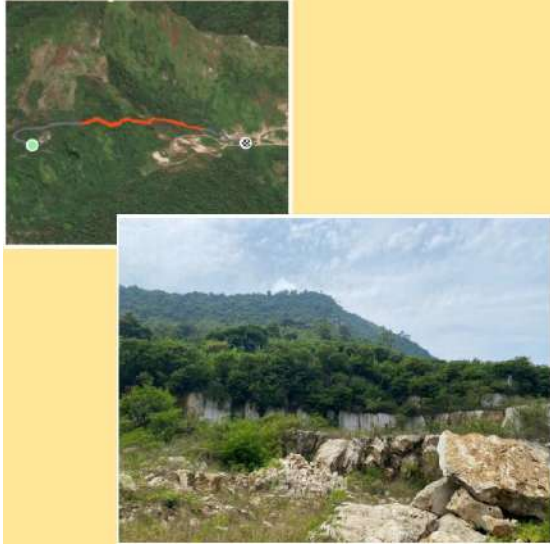
1. Lokasi pertama (Blok Gunung Guha Kp. Cigaronggong, Desa Cihea Kec. Haurwangi Cianjur)

Pada lokasi pertama merupakan bekas daerah tambang gamping yang mana terdapat banyak blok blok gamping hasil pemotongan. Blok blok gamping tersebut juga berpotensi menjadi bencana geologi berupa tanah longsor tipe pergerakan blok.

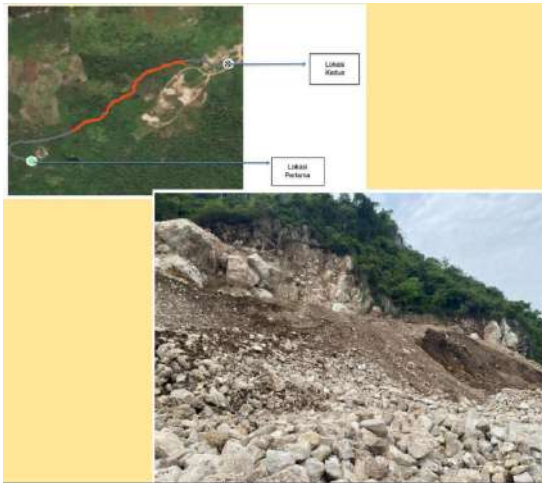
2. Lokasi kedua (berjarak kurang lebih 1km dari lokasi pertama)

Pada lokasi kedua kegiatan yang dilakukan adalah mengamati bongkahan batu gamping hasil tambang. Secara umum bongkahan gamping pada lokasi ini di dominasi oleh kristalin.

Pada lokasi kedua juga banyak terdapat blok blok gamping serta masih terdapat proses penambangan potensi bencana yang mungkin terjadi adalah tanah longsor tipe pergerakan blok.

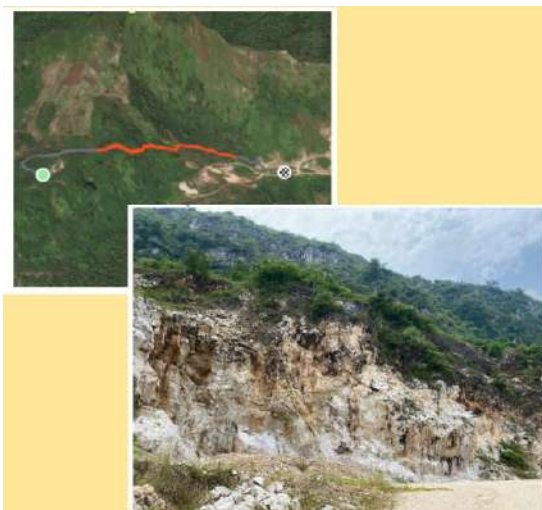
3. Lokasi ketiga (berjarak kurang lebih 150m dari lokasi kedua)

Pada lokasi ketiga masih hampir mirip dengan lokasi sebelum sebelumnya sehingga potensi bencananya juga tanah longsor.

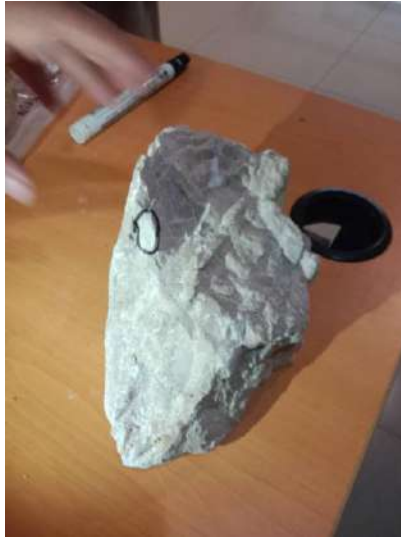
Pada lokasi ini banyak ditemukan batugamping terumbu dengan jejak-jejak fosil pada batuanya. Fosil-fosil yang ditemukan didominasi oleh fosil foraminifera bentonik besar serta fosil cangkang.
