Nama	Febrika Situ Morang
	Kelas	B
	NPM	270110200124

**Tugas Identifikasi Potensi Kebencanaan di Blok Gunung Guha  
Kp.Cigaronggong, Desa Cuhea Kec.Haurwangi, Kabupaten Cianjur,  
Jawa Barat**

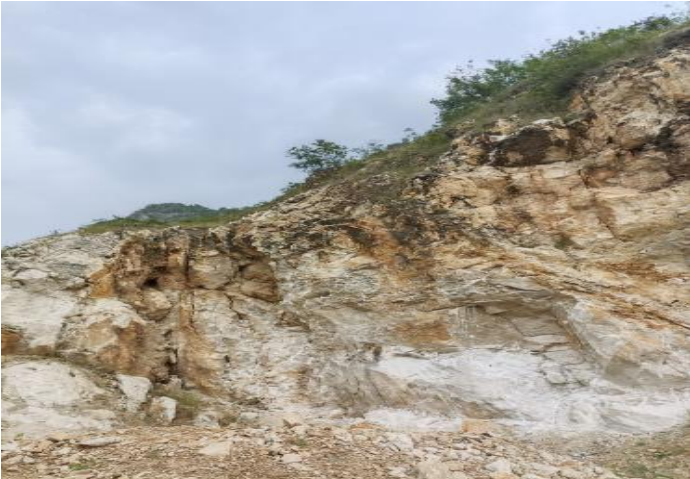
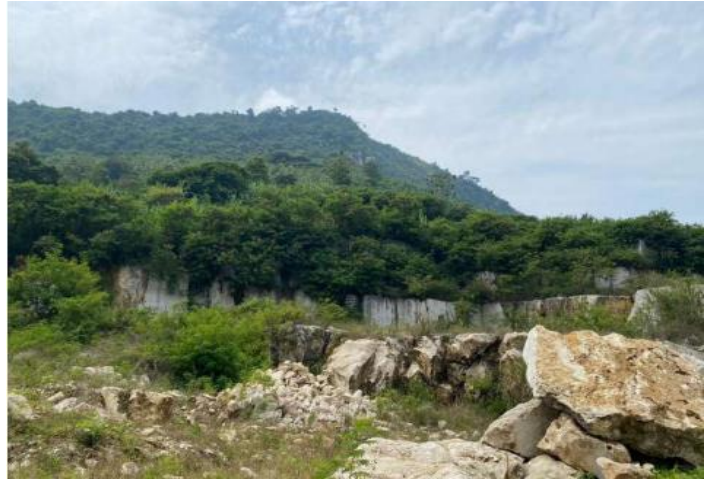
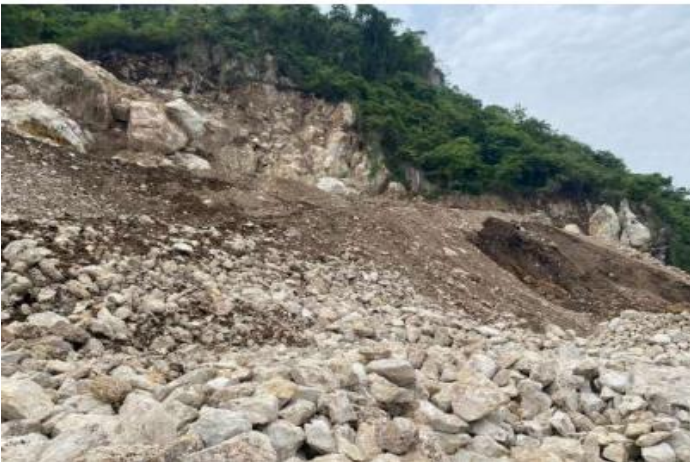
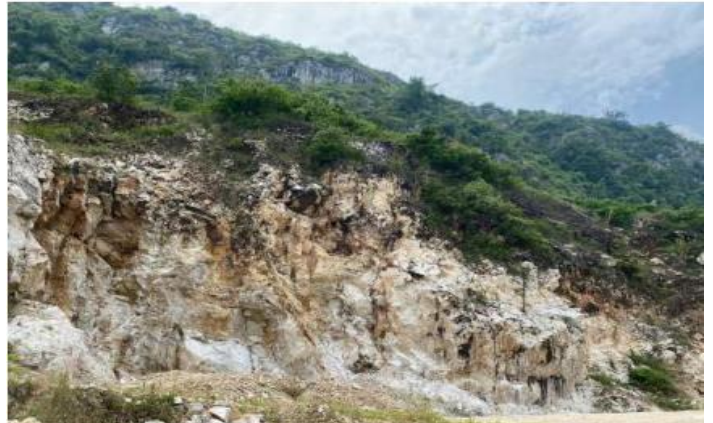
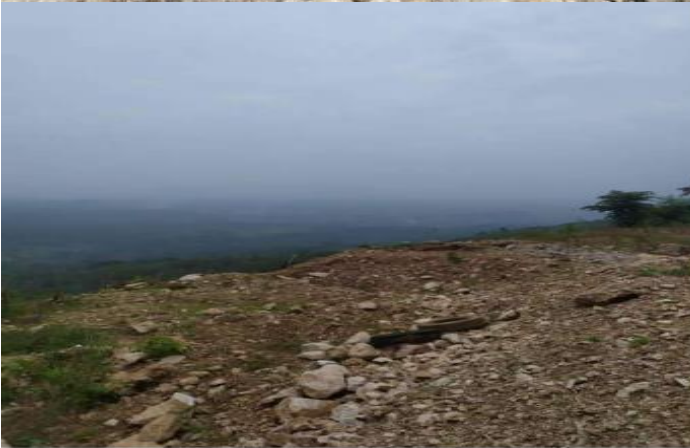
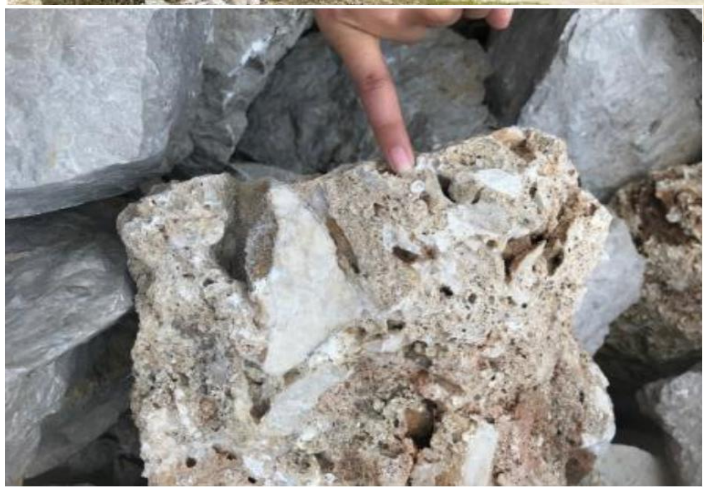
**Lampiran Foto Lokasi Kuliah Lapangan :**

Singkapan batugamping di daerah Gunung Guha sangat dominan. Batugamping di daerah ini memiliki beberapa jenis dilihat dari warna terdapat warna krem, abu-abu, kecokelatan atau kemerahan, banyak dijumpai fosil koral, ganggang merah, dan foraminifera besar. Di beberapa tempat terdapat struktur, seperti sesar, kekar dan stylolite. Batuan ini umumnya sangat keras. Penyebaran batugamping berarah timurlaut-barat daya. Pada saat dilakukan yang terletak pada koordinat  $6^{\circ}52'18.1'' S$ ,  $107^{\circ}19'30.2'' E$ , terdapat singkapan batugamping yang terbentang sangat luas dilokasi, memiliki kemiringan lereng curam dan terjal, batugamping tersebut telah dilakukan penambangan oleh perusahaan setempat dan meninggalkan jejak-jejak bekas tambang yang berpotensi dapat menimbulkan bencana.

Terdapat enam jenis tanah longsor, yakni: longsor translasi, longsor rotasi, pergerakan blok, runtuh batu, rayapan tanah, dan aliran bahan rombakan. Jenis tanah longsor yang memungkinkan terjadi di daerah kuliah lapangan tersebut adalah longsor translasi pergerakan blok, longsor translasi pergerakan blok merupakan perpindahan batuan yang bergerak pada bidang gelincir berbentuk rata. Longsor ini disebut juga longsor translasi blokbatu. Penyebab terjadinya tanah longsor pada prinsipnya terjadi bila gaya pendorong pada lereng lebih besar daripada gaya penahan. Gaya penahan umumnya dipengaruhi oleh kekuatan batuan dan kepadatan tanah. Sedangkan gaya pendorong dipengaruhi oleh besarnya sudut lereng, air, beban serta berat jenis tanah batuan. Lalu pada kawasan tambang ini jarang ditemukan vegetasi yang mengakar hingga dalam tanah, dikarenakan kondisi geologi dan tanah pada lokasi ini tidak memungkinkan untuk tumbuhnya tanaman-tanaman lebat dan berakar kuat. Dengan demikian, diperlukan langkah mitigasi ataupun bentuk antisipasi agar potensi bencana tersebut dapat diminimalisir dampak yang dapat ditimbulkan, sehingga tidak akan menimbulkan korban jiwa, diperlukan kerja sama dari berbagai pihak, agar hal-hal antisipasi tersebut dapat terealisasi.
